## INFORME DE SEGURIDAD DE Balsa del Sector III de la Comunidad de Regantes de la Margen Izquierda del Porma (León)

Nombre de la balsa: Balsa del Sector III

Altura de la balsa: 5,35 m

Capacidad de la balsa: 218.654,74 m<sup>3</sup>

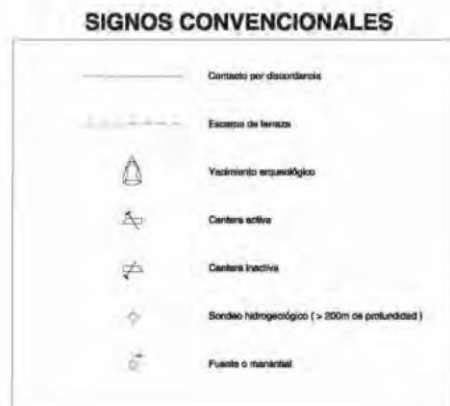
Figura 1. Encuadre de la zona de estudio en la Hoja 195: Mansilla de las Mulas del Mapa Geológico de España a escala 1:50.000. Las líneas rojas representan la Red de Riego.
